Sveučilište u Zagrebu
Građevinski fakultet
Fra Andrije Kačića Miošića 26, Zagreb

Zagreb, 15. rujna 2023.

PROCJENA POTRESNOG RIZIKA ZA GRAD ZAGREB

Predmet: **AKTIVNOST 2 Definiranje potresnog hazarda na području grada Zagreba**
Elaborat građevinarstvo - inženjerske građevine - podaci o konstrukcijskim sustavima mostova (raspona većeg od 10 metara) i hidrotehničkih građevina
Mapa 2: Hidrotehničke građevine

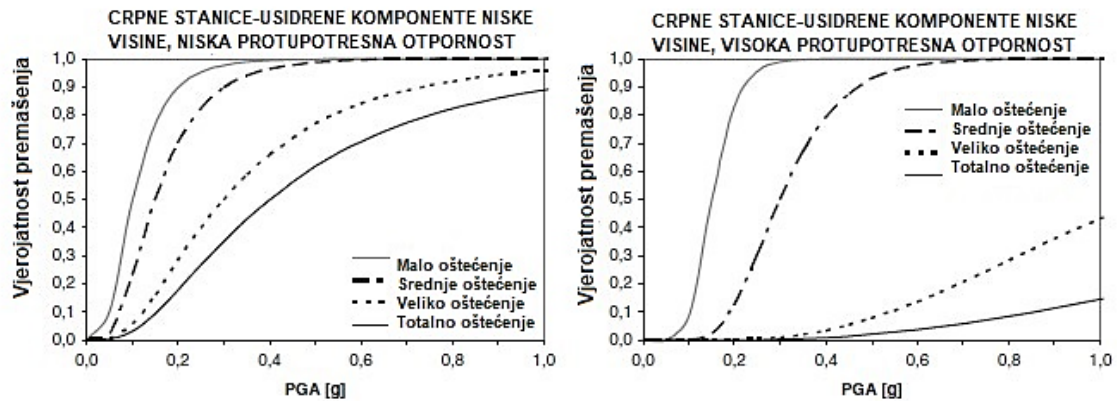
Sl. 6 Krivulje osjetljivosti za crpne stanice sa usidrenim komponentama, armirano betonske niske građevine sa niskom (lijevo) i visokom (desno) protupotresnom otpornošću, [11]

Krivulje osjetljivosti predložene u knjizi [11] mogu se koristiti za procjenu osjetljivosti crpnih stanica (Tabl. 13, Sl. 6). Krivulje osjetljivosti prikazane na Sl. 6 odnose se na one crpne stanice čije su elektromehaničke komponente usidrene u konstrukciju te im je na taj način ograničeno gibanje uslijed potresa. Podjela na građevine s visokom i niskom protupotresnom otpornošću odnosi se na materijal izvedbe, konstrukcijske protupotresne elemente i starost građevine. Za potrebe proračuna u pogl. 3.5.3 pretpostavljeno je da sve crpne stanice spadaju u kategoriju visoke protupotresne otpornosti.

Vršno ubrzanje tla (PGA)			
Opis	Stupanj oštećenja	Medijan (g)	β (standarna devijacija)
Usidrene komponente (Armirano betonski niske građevine s niskom protupotresnom otpornošću)	Malo	0.10	0.55
	Srednje	0.15	0.55
	Veliko	0.30	0.70
	Totalno	0.40	0.75
Usidrene komponente (Armirano betonski niske građevine s visokom protupotresnom otpornošću)	Malo	0.15	0.30
	Srednje	0.30	0.35
	Veliko	1.1	0.55
	Totalno	2.1	0.70

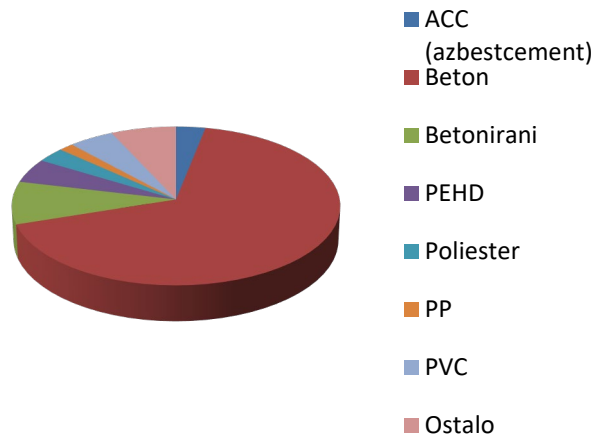
Tabl. 41. Udio pojedinih materijala u ukupnoj duljini:

Materijal	Duljina (m)	Udio
ACC (azbestcement)	66.655	3.1%
Beton	1.424.920	66.9%
Betonirani	184.671	8.7%
PEHD	105.005	4.9%
Poliester	64.248	3.0%
PP	33.780	1.6%
PVC	103.364	4.9%
Ostalo	148.161	7.0%
UKUPNO	2.130.803	100.0%

Prema korištenom materijalu prevladavaju betonski cjevovodi, ali se u novije vrijeme sve više koriste cjevovodi od raznih plastičnih materijala.

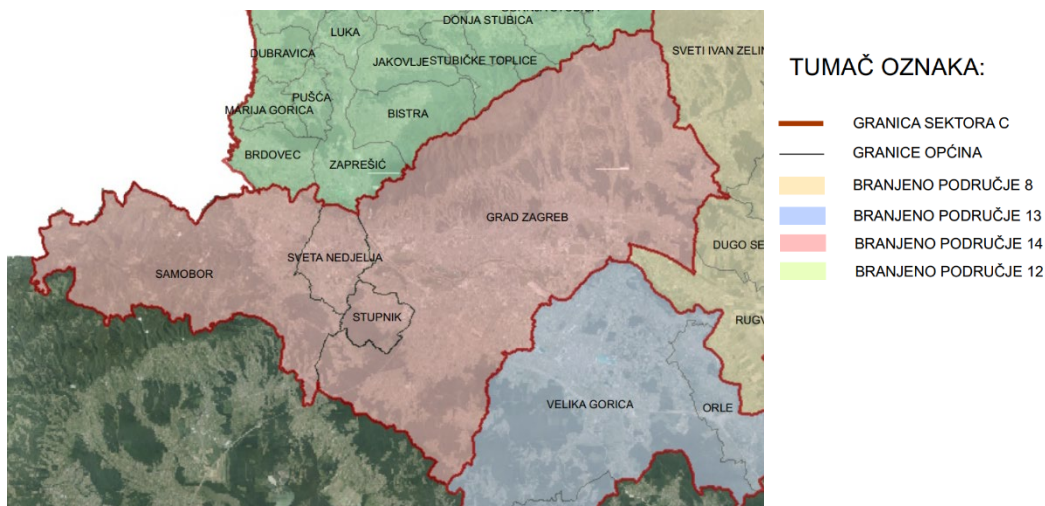
Sl. 16 Granica BP14

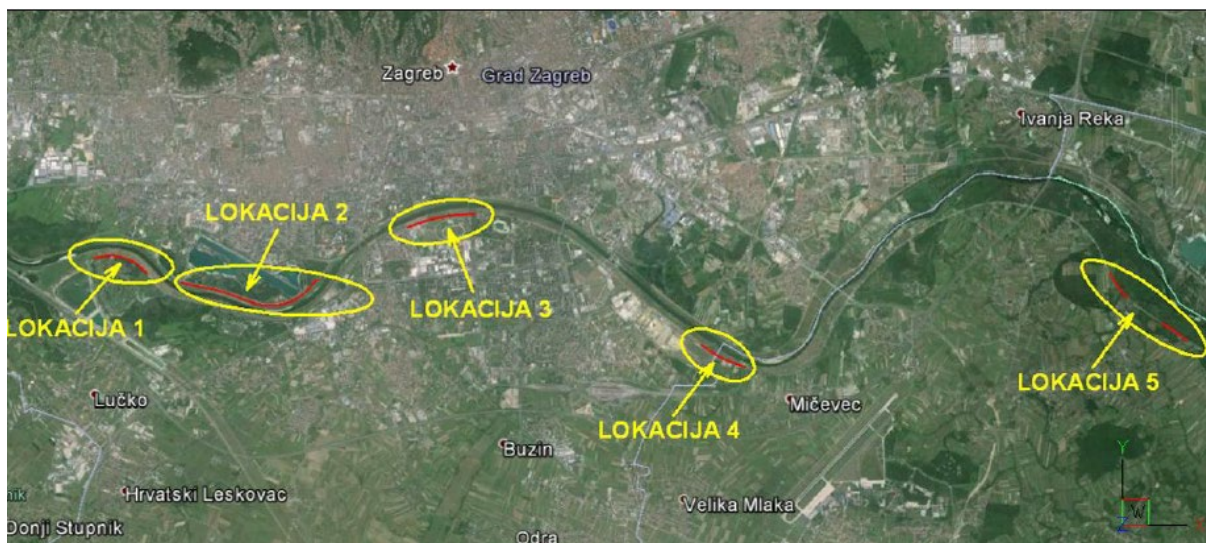
Sl. 19 Prikaz lokacija kritičnih dionica nasipa [23]

Tokom 2014. provedena su terenska istraživanja na savskim nasipima s ciljem utvrđivanja konstrukcijskog stanja nasipa u dokumentima [22, 23, 24, 25]. Doneseni su sljedeći zaključci. Tijelo postojećeg nasipa se na istraživanim pozicijama sastoji od šljunka unutar kojeg su često registrirani tanji slojevi i proslojci gline debljine od 0,1 do 1,0 m, a mjestimice i nešto deblji slojevi. Na analiziranim presjecima nasip je visine između 4 m do 5 m. Temeljno tlo se na istraživanim pozicijama sastoji od površinskog sloja gline, mjestimice tanjih slojeva i proslojaka sitnog pijeska, te dominantno od šljunka. U nekoliko bušotina koje su izvedene na pozicijama prelaska nasipa preko starih zatrpanih rukavaca Save nabušeni su nasuti materijali i ispod tijela nasipa (od zatrpavanja rukavaca prilikom gradnje nasipa lokalnim materijalima). U studiji [23] načinjena je detaljna kategorizacija stanja nasipa te su detektirane kritične dionice na kojima su uočeni nedostaci koji nepovoljno djeluju na stabilnost nasipa.

Pojedine 50 metarske dionice su na osnovu vizualnog pregleda svrstane u pet različitih kategorija koje su definirane kao: izvrsno stanje nasipa (I), vrlo dobro stanje (II), dobro stanje (III), prihvatljivo stanje (IV), loše stanje (V) i nezadovoljavajuće stanje (V). Na kritičnim dionicama najlošija dodijeljena je bila IV kategorija za koju su predviđene mjere tehničkog praćenja. Popis kritičnih dionica s opisom stanja nasipa i preporučenim akcijama je prikazan u Tabl. 67.

Dakle, u slučaju sintetičkog potresa povratnog perioda od 475 godina može se očekivati da će doći do velikog oštećenja i potpunog gubitka funkcionalnosti na ukupno 3 km nasipa (3% ukupne dužine nasipa 97,07 km) na različitim mjestima, posebno onih dionica koje su već evidentirane kao kritične (Sl. 19)

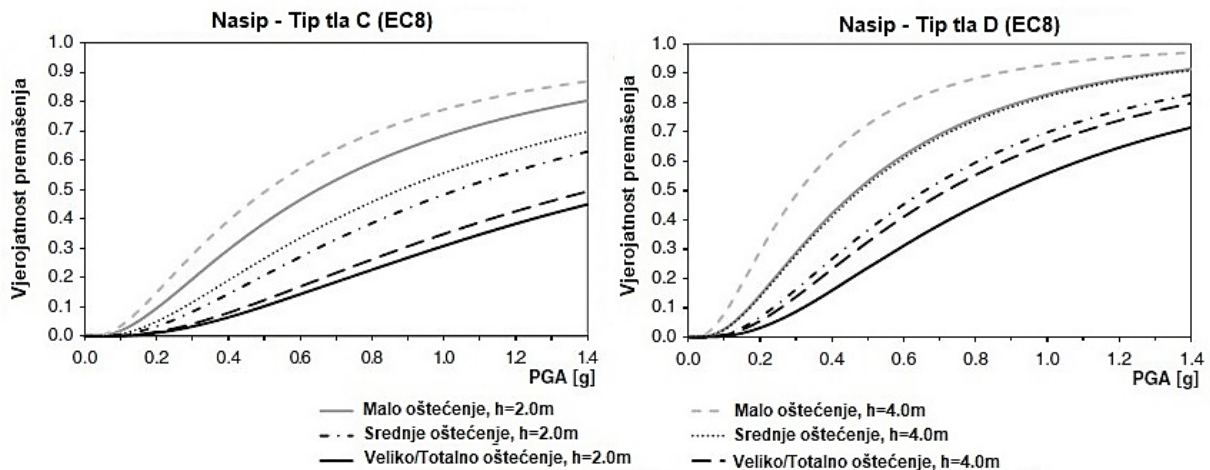
Sl. 20 Krivulje osjetljivosti za cestovne nasipe primijenjene za obrambene nasipe

U okviru [17] razvijene su nove analitičke krivulje osjetljivosti kao funkcije PGA (Peak Ground Acceleration) za cestovne nasipe različitih visina i uvjeta tla. Za procjenu odgovarajućih medijana PGA-a koristile su se vrijednosti PGD-a iz [17]. U analizama su uzeti reprezentativni geometrijski oblici s visinama od 2,0 i 4,0 metra. Širina krune nasipa iznosi 20 metara. Potresne vremenske serije su skalirane od 0,1 do 0,7 g, a odgovor nasipa se računa kao funkcija PGA (Peak Ground Acceleration) na površini tla.

Razmatrana su dva idealna tla s debljinom od 50 metara, koja odgovaraju tipovima tla C i D s brzinom smicanja valova (V_{s30}) u rasponu definiranom prema Eurocodeu 8. Tipične vrijednosti svojstava tla odabrane su za nasip. Numeričke simulacije provedene su pomoću programa PLAXIS 2D. Izvođenje krivulja osjetljivosti temeljeno je na dijagramu izračunatih indeksa oštećenja u smislu prosječne ukupne trajne deformacije tla (PGD) na površini nasipa, prikazanih u ovisnosti o (PGA) na površini tla. Veza između PGD-a i PGA-a uspostavljena je pomoću linearne regresije. Vrijednost praga medijana PGA-a zatim je određena za svako granično stanje oštećenja, uzimajući u obzir spomenutu vezu i definicije dane
